PROGRAM PRAC KONSERWATORSKICH
Konservacja ceglanych ścian zewnętrznych
Kościół parafialny p.w. Wniebowzięcia NMP
PRZASNYSZ

Konserwacja techniczna i estetyczna ceglanych ścian zewnętrznych kościoła parafialnego p.w. Wniebowzięcia NMP w Przasnyszu. Obiekt wpisany do Rejestru Zabytków pod nr A-383 z dnia 8 XII 1958r.

Pełna konserwacja techniczna i estetyczna wątku ceglanoego oraz fragmentów tynkowanych.

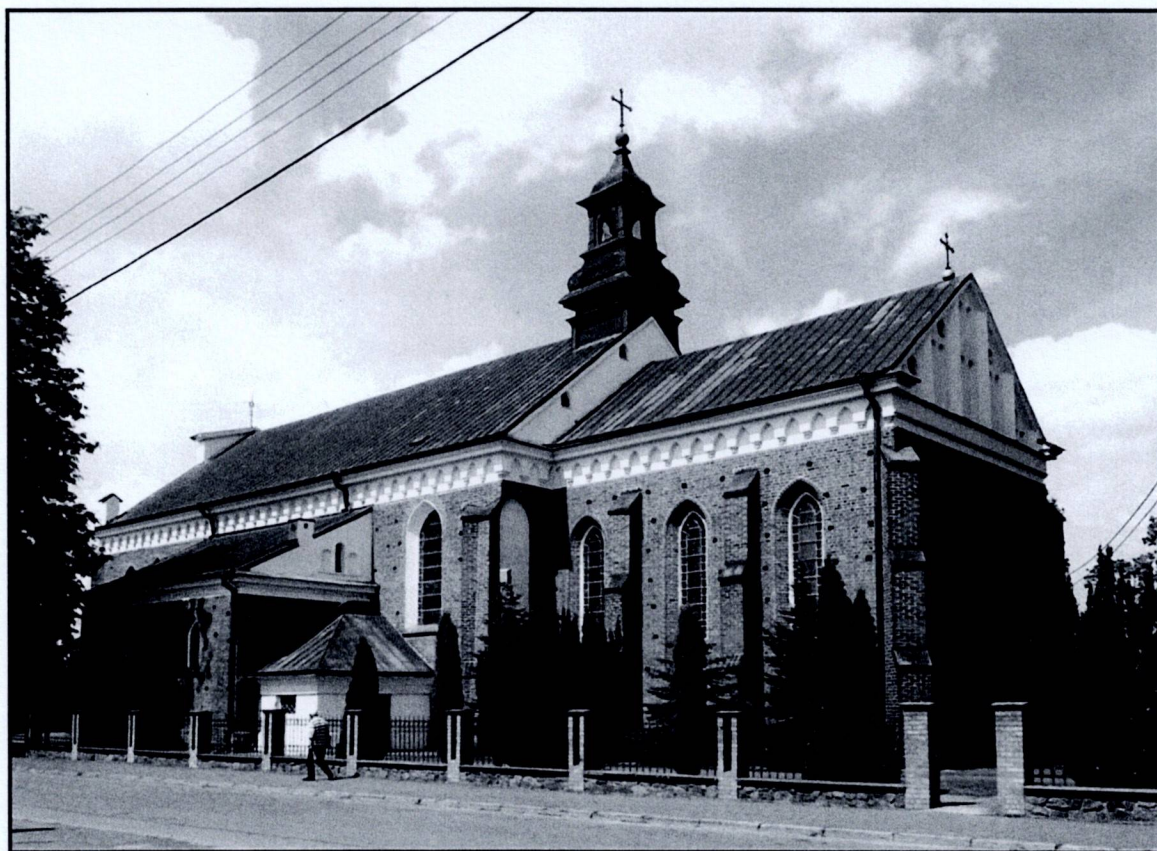
2. Kościół parafialny w Przasnyszu – widok od południowego-wschodu. Fot. M. Koszarski

Elewacje zewnętrzne ceglane, z licznymi otworami maczulcowymi, utrzymane w wątku polskim. W elewacji północnej zakrystii, nawy i kaplicy zachowane dekoracje zendrówkowe o motywach rombowych (il. 3). Górną część elewacji obiega wgłębna opaska tynkowana zwieńczona ostrołukowym fryzem arkadkowym (arkadki wsparte są na profilowanych wspornikach)¹⁸. Przypory prezbiterium i nawy dwuskokowe, z kapnikami pierwotnie ceglanymi, obecnie okutymi blachą miedzianą (il. 2). Dachy odrębne dla nawy i prezbiterium siodłowe, dwuspadowe, kryte blachą miedzianą, we wschodniej części kalenicy dachu nawy neobarokowa wieżyczka sygnaturki z latarnią, zwieńczona hełmem.

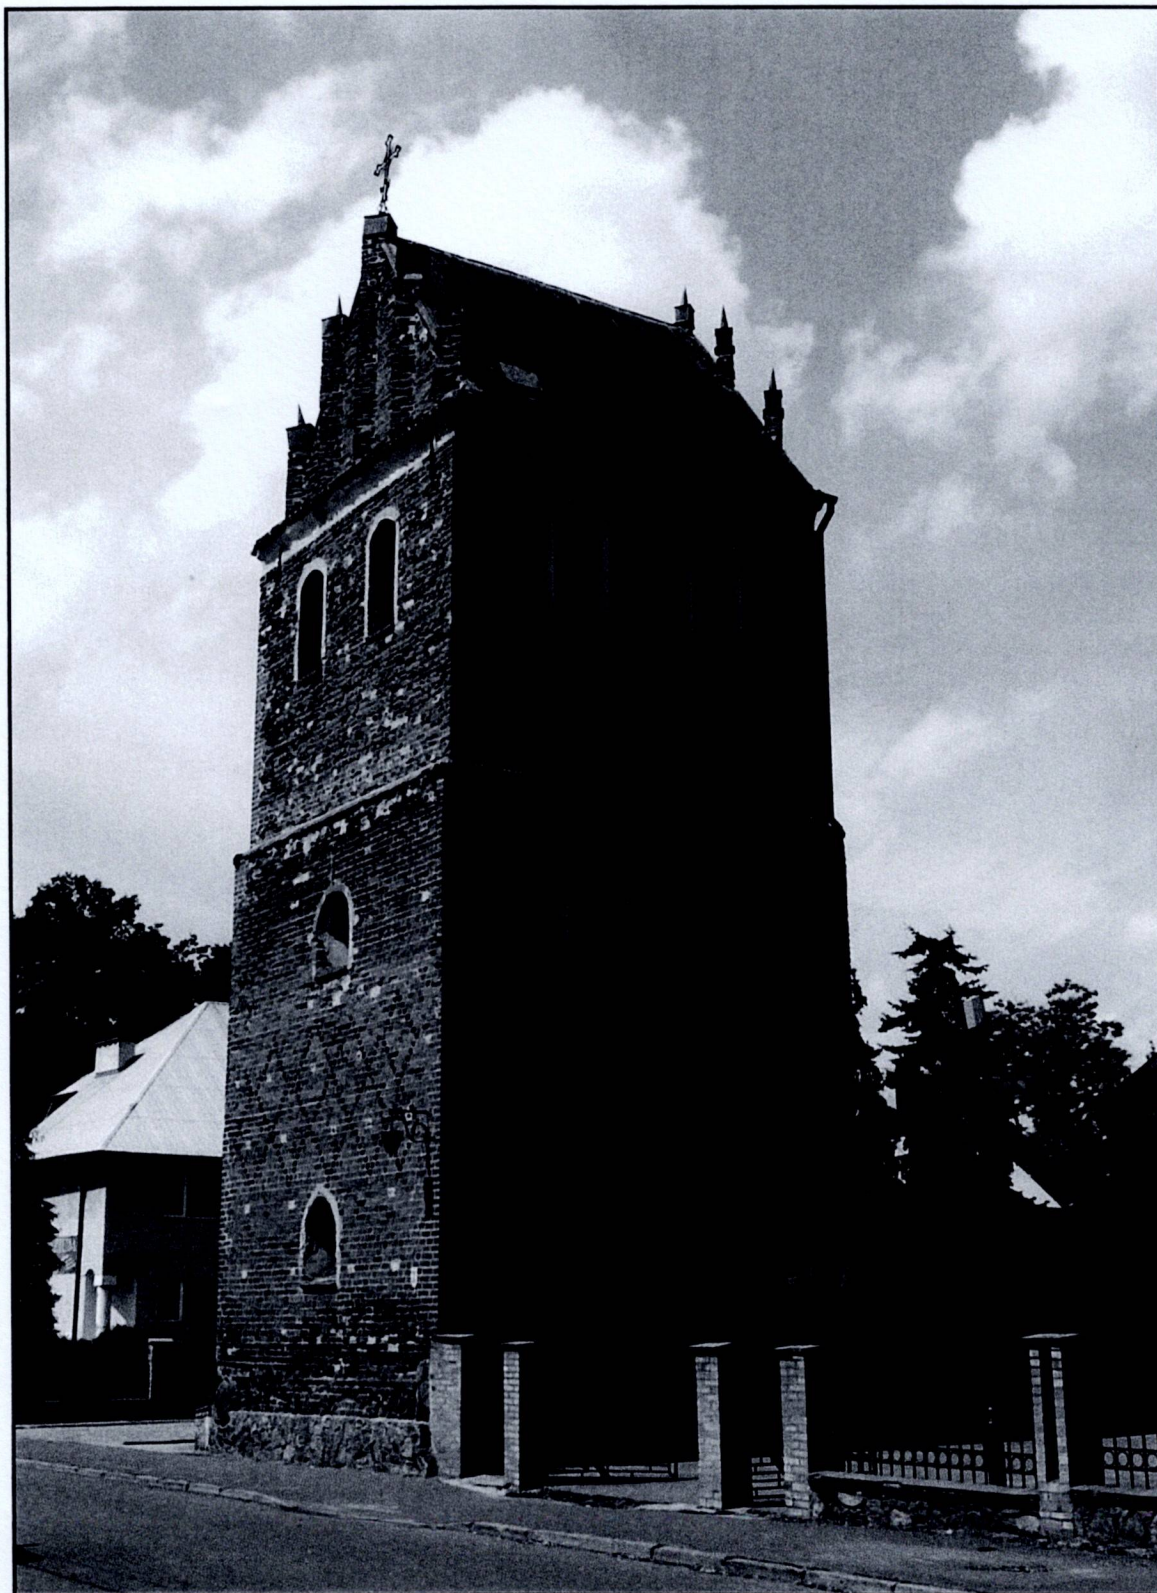
4. Przasnysz – dzwonnica kościoła parafialnego, widok od południowego wschodu

podwyższona o trzecią kondygnację (il. 4). W drugiej kondygnacji zachowane sklepienie gwiaździste, czteroramienne, z wysuniętymi końcami żeber¹⁹.

Wejścia do wieży zlokalizowane od północy, z których górne (na piętrze) prowadzi z ganku na schody zabiegowe usytuowane w grubości muru.

W elewacji wschodniej zachowany wrąb na pachę sklepienia dawnej bramy przejazdowej oraz ślad przylegającego niegdyś muru, otaczającego przykościelny cmentarz. W elewacji wschodniej zachował się fragment dekoracji zendrówkowej o motywach rombowych (il. 4). Okna dwóch dolnych kondygnacji zamknięte półkoliście. Kondygnacja górna (trzecia), z odsadzką, licowana cegłą, Dach dzwonnicy dwuspadowy, kryty blachą miedzianą. Szczyty północny i południowy z ceglanyymi lizenami, przechodzącymi w sterczyny, obecnie okute blachą.

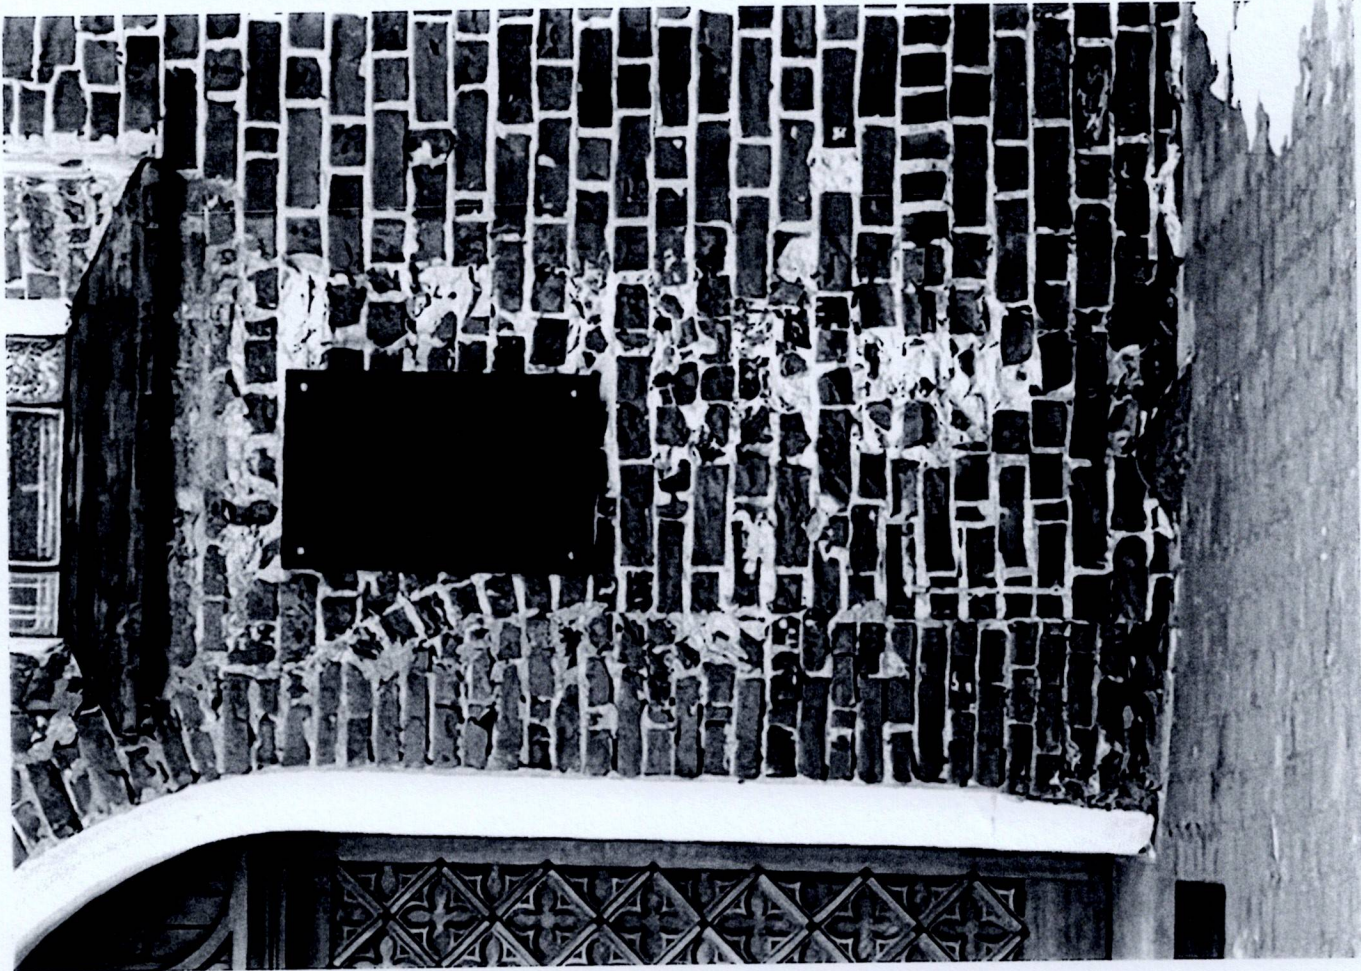
Fot. 34 Przasnysz. Kościół par. p.w. Wniebowzięcia NMP
– fragment zniszczonej ściany

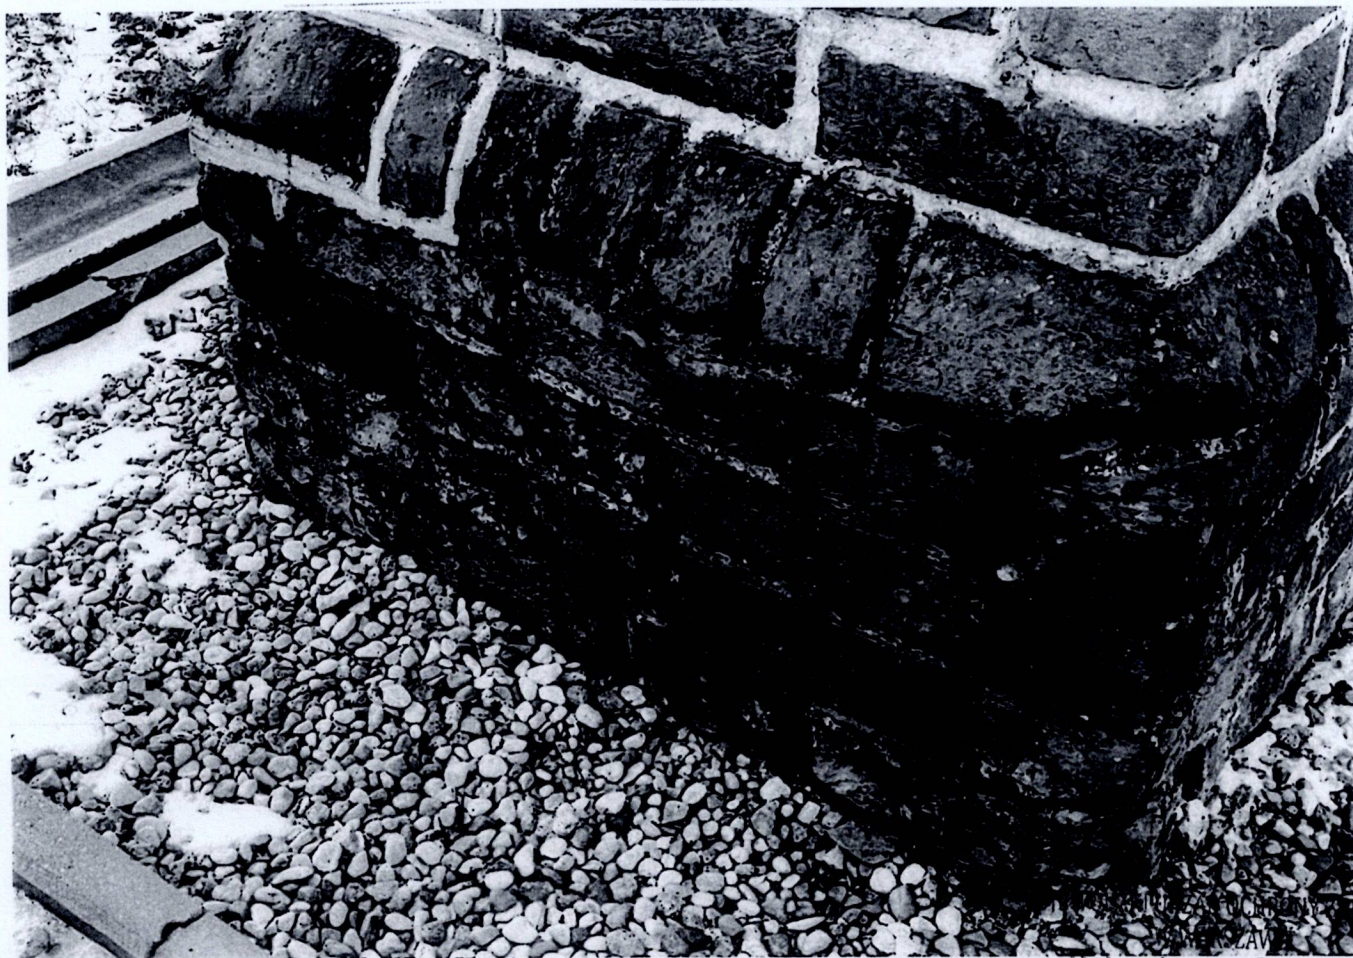
W partiach dolnych ścian widoczne są mocne zawilgocenia spowodowane podciąganiem wody z podłoża. Po osuszeniu ścian należy przeprowadzić badania na obecność soli. Tylko część soli pozostaje w wewnętrznych partiach cegły, gdzie jest wiązana siłami absorpcji, większa ilość osadza się w porach przypowierzchniowych obiektu lub na jego powierzchni. Działanie destrukcyjne soli polega głównie na ich krystalizacji i powiększaniu wielkości kryształków w porach, co prowadzi w konsekwencji do dezintegracji ziarnistej cegły i łuszczenia się i rozpadu warstw powierzchniowych.

Fot. 36 Przasnysz. Kościół par. p.w. Wniebowzięcia NMP
– fragment cokołu

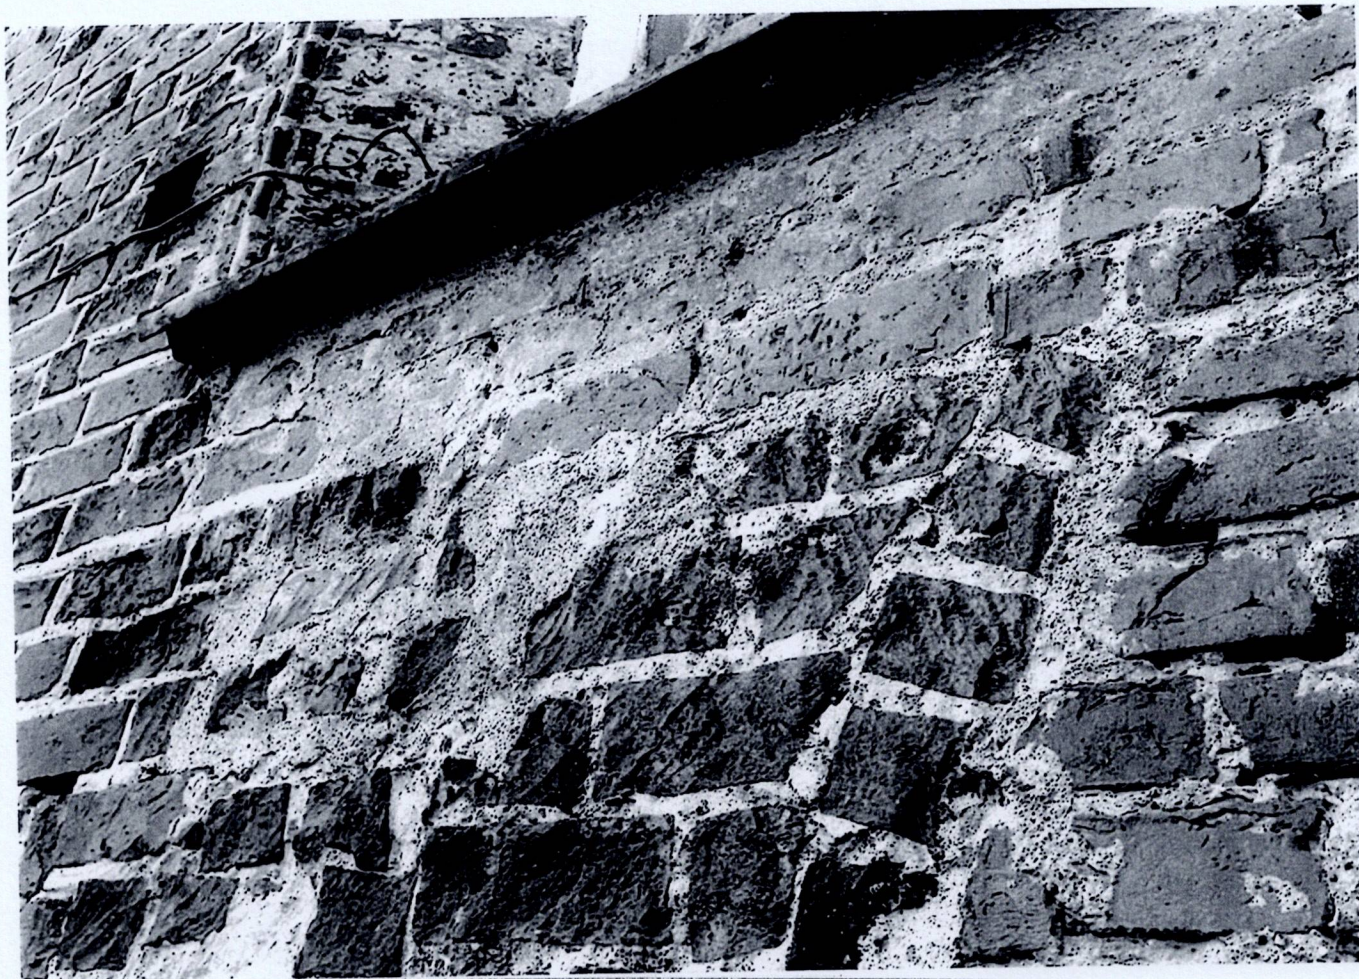
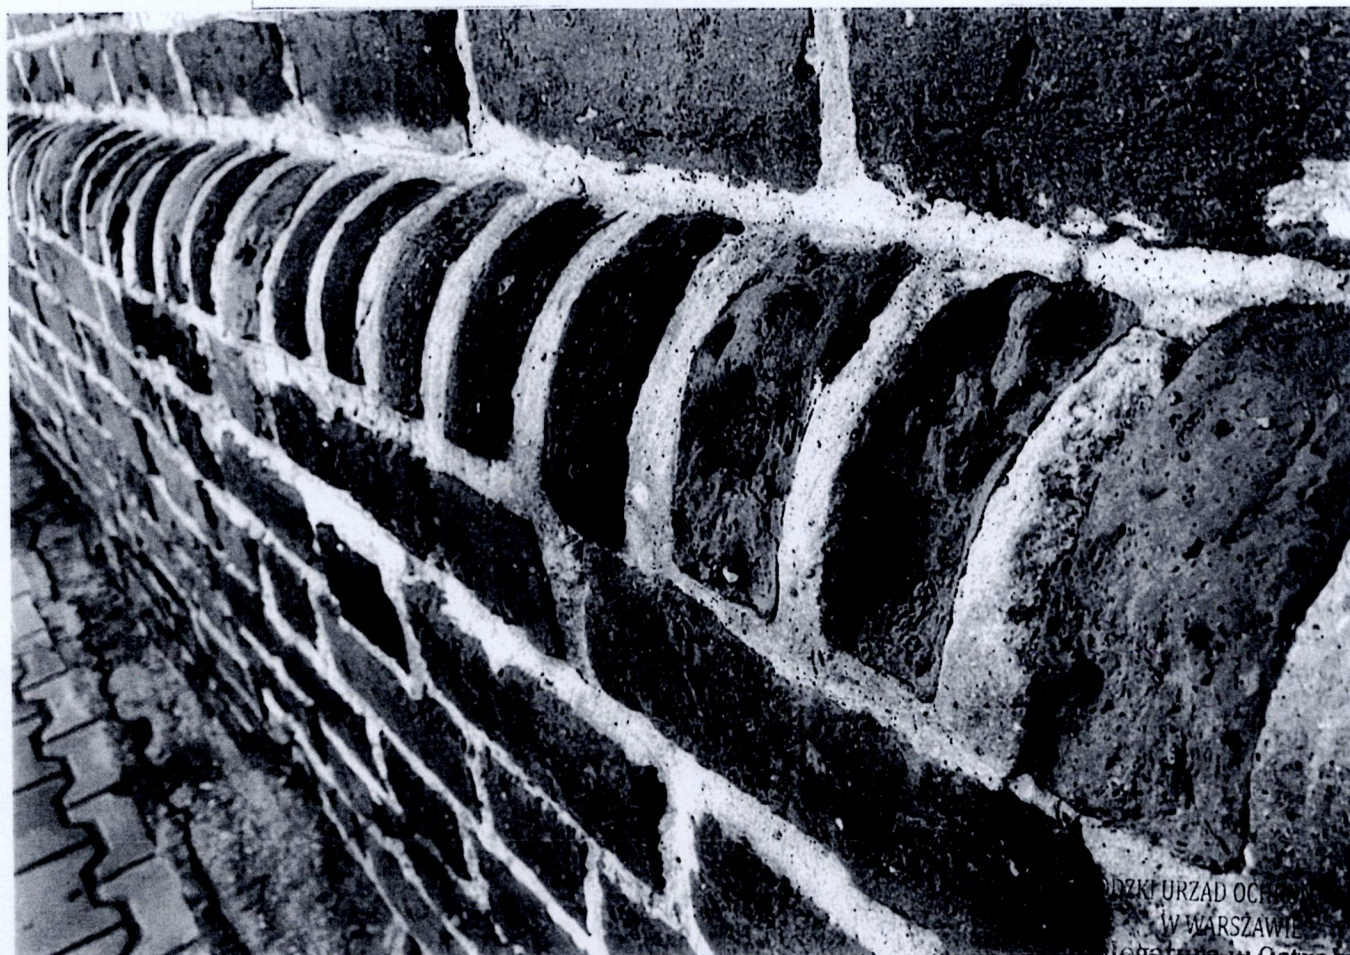
Stan zachowania wątku ceglanego jest zły. Cegły mają bardzo osłabioną strukturę i miejscami kruszą się i pudrują. Wywołane jest to czynnikami atmosferycznymi poprzez długotrwałe zawilgocenie i podciąganie kapilarne wody. Szczególnie zniszczone są partie cegieł w dolnej części muru, gdzie ściany są mocno zawilgocone. Ściany są bardzo mocno pociemniałe i brudne.

Szczeliny pomiędzy cegłami wypełnia jasnoszara fuga. W uzupełnieniach fuga jest grubsza i jaśniejsza (prawdopodobnie z dodatkiem cementu), a także niechlujnie założona. Na całej prawie płaszczyźnie ścian fugi są wykruszone i wypłukane. Pozostałości fug w głębi szczelin są bardzo mocno osłabione.

Fot. 41 Przasnysz. Kościół par. p.w. Wniebowzięcia NMP
– fragment wątku ceglano

Fot. 42 Przasnysz. Kościół par. p.w. Wniebowzięcia NMP
– fragment wątku ceglano

Zakłada się oczyszczenie powierzchni cegieł, usunięcie wadliwie wykonanych fug (wtórnych), kitów, łat cementowych i innych wtórnych nawarstwień. Prace te prowadzone będą ze szczególną ostrożnością, aby nie uszkodzić delikatnej powierzchni cegły (urządzenie CePe z drobnoziarnistym piaskiem lub innym ścierniwem).
